## 担体の破損・寿命は？ 長期修繕計画に担体の更新は必要ですね……。

株式会社クリーンテックサービス東京

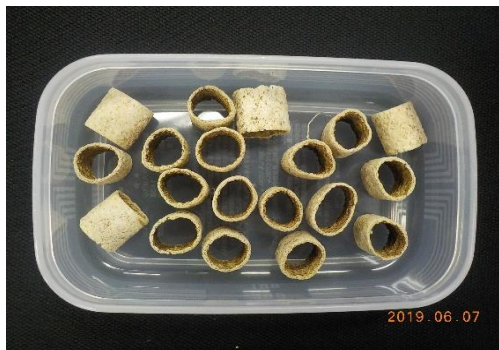
2015年使用開始 dsp処理槽

運転開始4年、担体は少し柔らかくなっています。

強度ある正常な担体の写真です。

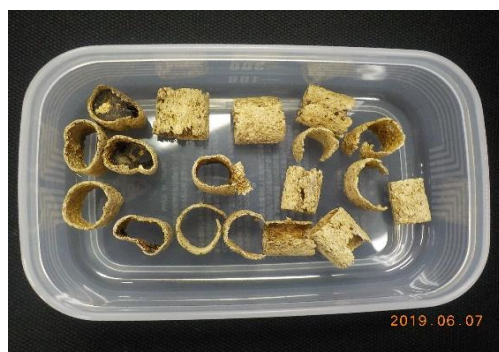
2016年使用開始 dsp処理槽

運転開始3年、担体の一边は縦に割れている状態です。

従って、担体漏れ防止スクリーンより通過していました。

是正措置

2019年4月

独自開発のスクリーン設置で担体漏れはなくなりました。

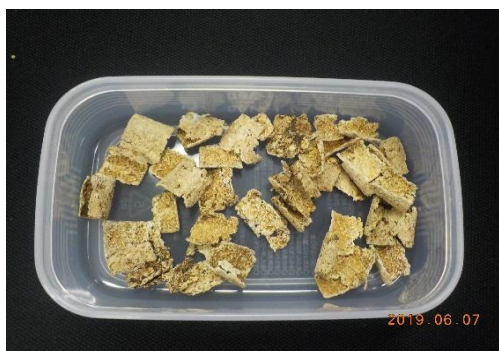
2013年使用開始 dsp処理槽

運転開始6年、担体は四分割に裂けている状態です。

よって、担体の殆どはスクリーン通過の状況でした。

是正措置

独自の手法で担体漏れを防止担体漏れはなくなりましたが…やがて担体は、破損・摩耗で無くなるのは、時間の問題と危惧しています。
