## DSP処理槽点検報告より、不具合発生・是正措置で改善を図る！

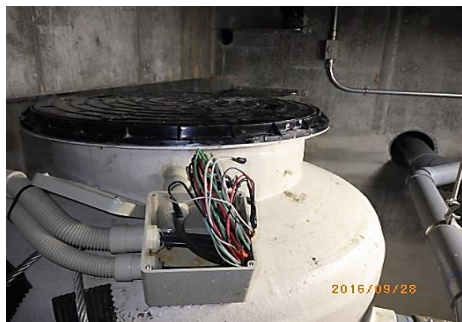
中継ポンプの絶縁数値が、1MΩと極端に低いのでプールBOXを開けて見たら、プールボックスの中は水でいっぱい。

水を掻き出すと、絶縁は50MΩまで直ちに回復しました。

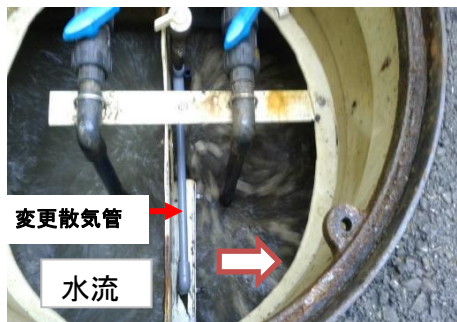
無機分離槽から担体流動槽への移行箇所には担体漏れ防止スクリーンが設置されていますここに繊維質が絡み閉塞します。そこでスクリーンの散気を写真の位置に変更しました結果は良好です。

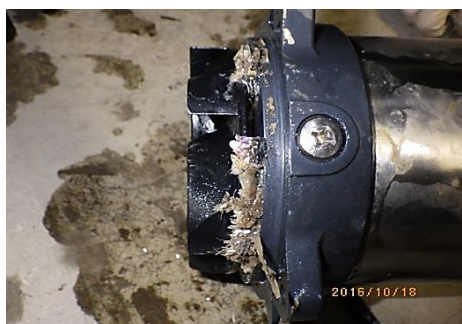
MBエアレーター過負荷でブレーカーダウンしました。絶縁測定の結果100MΩ以上あり、ポンプを分解しました。

インペラーと本体の隙間に繊維質の噛み込を確認する。除去し正常運転となる。

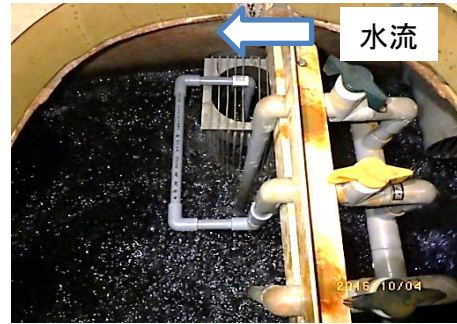
固液分離槽からの消化水が担体防止装置を通過して担体槽に流下しますが、担体防止のスクリーンで閉塞が度々生じます。担体漏れ防止装置内を散気しました。スクリーンでの閉塞はなくなりました。

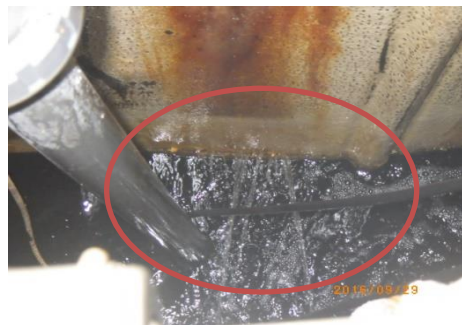
分離槽と放流ポンプ槽のFRP間仕切り板より漏水。分離槽の水位がポンプ槽と同じ水位です

FRP部材で積層し漏水をシャットアウトすると同時に、間仕切り板を補強し正常となる。

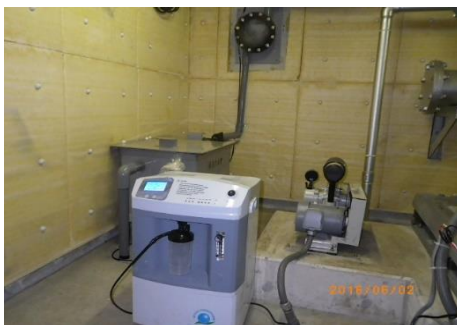
DSP処理槽の屋上排気より悪臭発生現場です。維持管理業者打つ手なし。悪臭除去の要請に応じて、DSP・HVシステム導入し、処理槽内臭気と屋上排気の悪臭シャットアウトに成功しました。
