ブローを1年間停止！！ どうしてこうなるの・・・？

当該dsp処理槽の調査依頼を受けたのは、2018年11月の1年前でした。
あれから、ちょうど1年、本年10月、dsp処理槽維持管理の委託を受けることとなりました。
1年間以上、ブロー停止・曝気停止の状態、ディスポーザー処理槽からの放流水は下水道に流されていました。

株式会社クリーンテックサービス東京

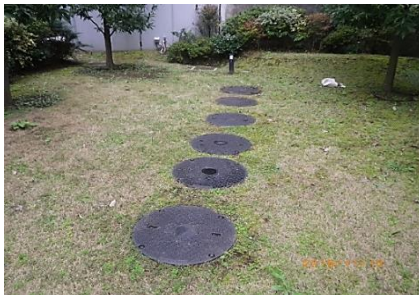
2018/11/13 調査 外庭に設置の dsp処理槽

処理槽開口部より臭気が漏れ漂い、近隣からの苦情の臭気を除去することができず、ブロー・運転曝気を停止していました。MHを開けると悪臭が鼻をつまむほどです。そのためMHは腐食し、臭気は少し漏れ出ていました。

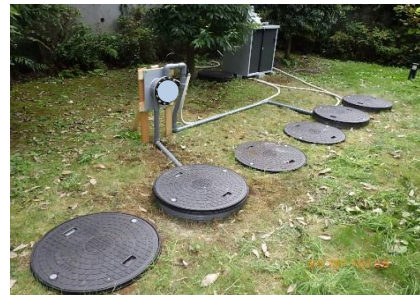
2019/10/2改善措置 DSP・HVシステム導入

dsp処理槽が外庭にあり、
①酸素製造器格納庫に設置
②酸素溶解器を槽外に設置
③処理槽MHを気密性の高いMHに全部交換しました。
④処理槽内に堆積の未分解物を分解し、曝気・ブロー・運転を再開し正常運転に繋げることが、HV導入の目的です。

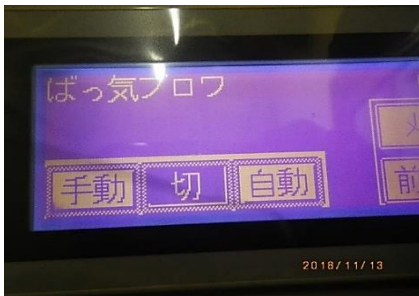
制御盤

制御盤は、ブロー「切」を表記しブロー停止中でした。

原水ポンプ及び放流ポンプは自動交互運転で、dsp排水は処理槽より溢れない、ギリギリの措置が施されていました。

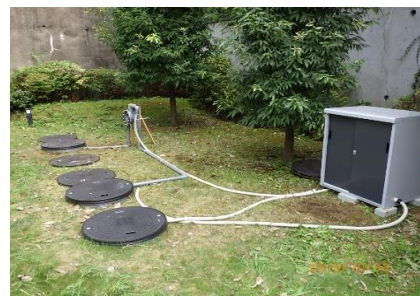
DSP・HVシステム導入

①dsp処理槽を正常運転するために、一旦は高濃度酸素の注入で好気処理槽のDOを高めました。
②処理工程水から腐敗臭気が消えました。
③処理水は徐々に回復し、ブロー・曝気なしで法定水質基準値をクリアし正常運転となりました。

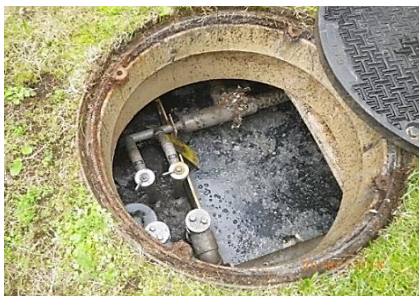
好気処理槽

槽内の汚水は腐敗し、ガスや臭気がで噴き出ている様子が見て撮れました。

沈殿汚泥を返送する、エアリフトポンプが作動せずガスの発生と腐敗スカムが浮上し、臭気を発していました。

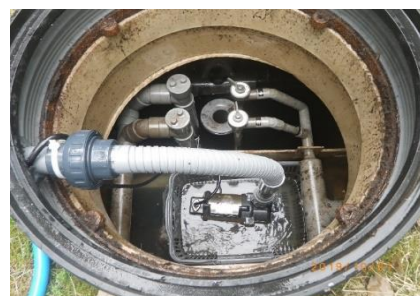
好気処理槽

写真下部が好気処理槽です。設置のポンプはHV循環ポンプです。写真の通り透明度があります。臭気も消えました。

写真の上部は分離槽です。スカムスキマーは停止中ですが、スカムの浮上もなくなりました。臭気は全くありません。
