令和元年もあと1ヶ月で過ぎようとしています。本年も災害の多い年でした。今年もディスポーザー排水処理槽から発生する諸問題の解決に、積極的に取り組んでまいりました。その結果、ディスポーザー排水処理システムの不具合解消と、警報及び緊急出動がゼロに近づきつつあります。

水物語 No69

汚泥ゼロ・臭気ゼロ！
 DSPハイブリッドシステム推進中！
 株式会社クリーンテックサービス東京

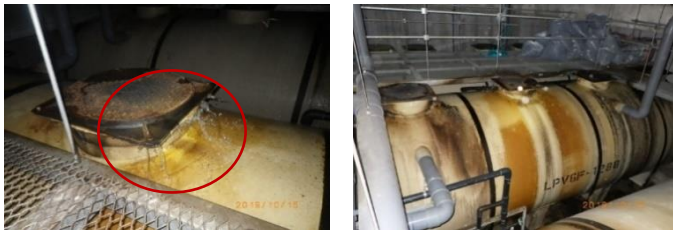
② 非委託案件で調査依頼を受けました。

処理水は開口部より溢流し床排水ポンプで放流していました。処理槽に付いた水垢で相当の時間が推察できます。

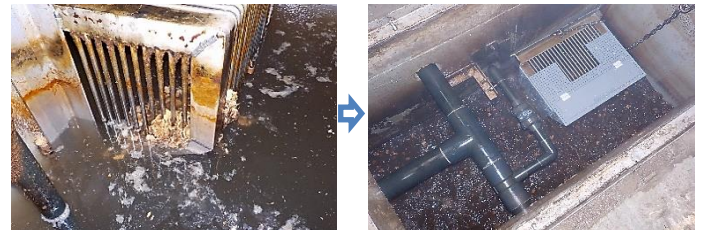
⑤ 割れ担体の流出

割れ担体が流出し分離槽を経由し放流ポンプ槽に流れ、ポンプを閉塞するため担体流出防止スクリーン設置で警報STOP。

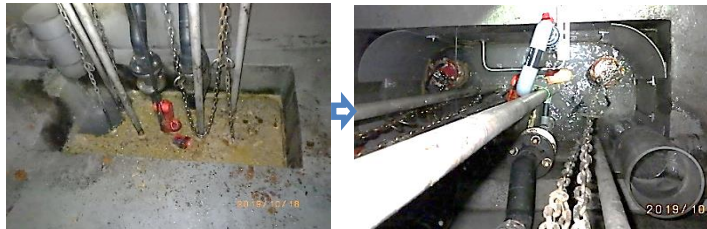
⑥ dsp排水中継ポンプ槽、警報Stopを目指して！

油脂分ゼロ、ポンプ槽の実証テストを開始しました。経過は、写真右の通り油脂ゼロ、実証テスト継続中です。
