システムの不具合は、丁寧な点検で補うことができます！！

DSPハイブリッドシステム推進中！

株式会社クリーンテックサービス東京

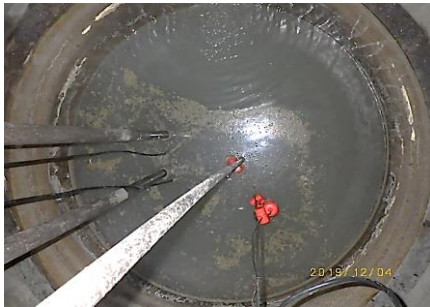
流入ポンプ槽から油脂ゼロへ
旋回流発生装置の設置で、油脂分は消えて無くなりました。攪拌プロフは不要となり、油脂分の引き抜き、処分の作業から解放されました。

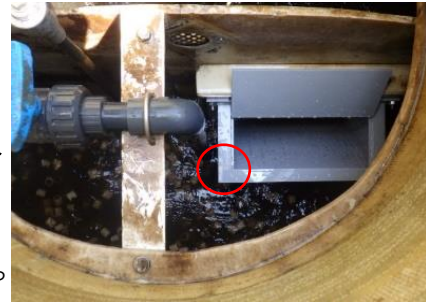
流動槽の担体割れ
当該担体は弱く破損し細かく割れます。そのため担体はスクリーンをスルーします。新型スクリーンの設置で担体漏れ回避しました。

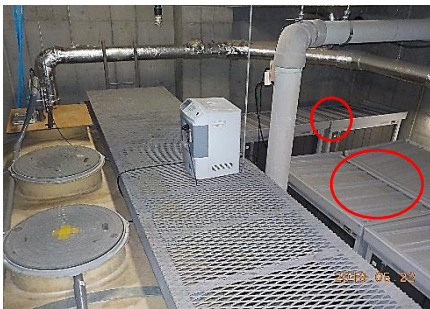
処理槽室にトランクルーム
HVシステムの設置で、臭気と害虫と余剰汚泥処分が無くなりました。その結果、処理槽室にトランクルームが出現。臭気ゼロが実証できました。

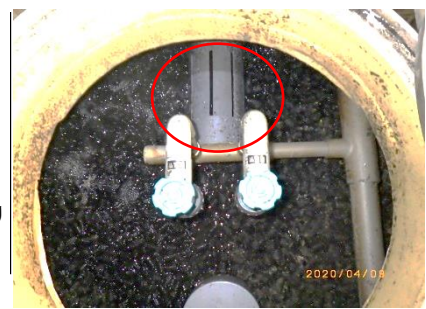
接触槽の濾材漏れ
当該処理槽は曝気槽上部の濾材漏れ防止網が破損し濾材が漏れます。移行部に新装置を施し濾材を大きく回流させました。結果、浄化力がUPLしました。
