## 雨の日、MH際間よりブクブク臭気漏れ、その原因は？

## 水物語 No77

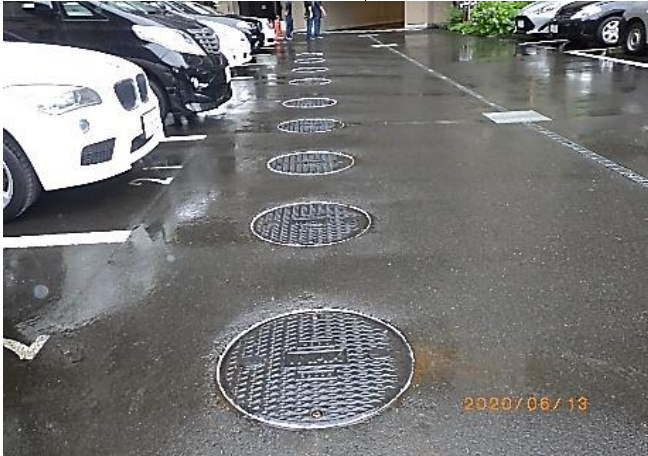
当該処理槽のメンテナンス委託を受けた時点での散気弁の状況です。散気弁は、半開き、全閉となっていました。

空気供給能力を上げるために、散気弁を少しずつ開放していきました。

その結果、居住者様から臭気でくさいとの苦情とお叱りを受けました。

処理槽内の臭気抑制のため、曝気力を更に強化しました。

ところが雨の日、処理槽MHからブクブク臭気が出てきました。

**原因が屋上臭気排気口にありと判断し、屋上排気口の点検となりました。**
