本年も多くの現場で、**是正**作業を実施致しました！**大命題の緊急出動ゼロが見えてきました！！**

DSPハイブリッドシステム推進中！

クリーンテックサービス東京

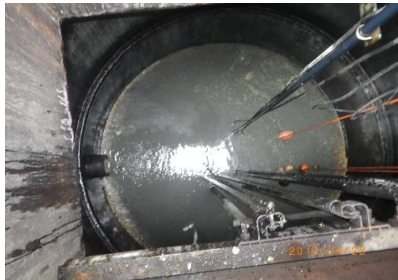
**油脂ゼロポンプ装置・設置**

油脂ゼロポンプの実証テストを踏まえ、稼働中のDSP処理槽にテスト導入致しました。

結果、実証テスト以上の成果が確認されました。

よって、積極的にポンプ槽への設置を計画中です。

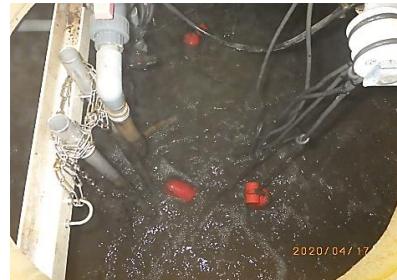
**回分式・水位調整**

当該回分式活性汚泥システムは、消えない泡が浮上し溶存酸素が上がりにくい方式です。そこで、噴流曝気装置を改良の結果、DOが上がり良質の活性汚泥につくりかえることができました。ついては、浮上の泡も大半が消えました。

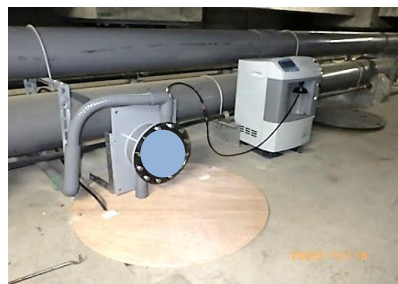
**DSP・HVシステム設置**

当該システムは、全ての設置箇所です抜群の脱臭効果を発揮しています。本年も5ヶ所に導入致しました。

同HVシステムは、副次効果で余剰汚泥減容作用が納入施設で実証されています。

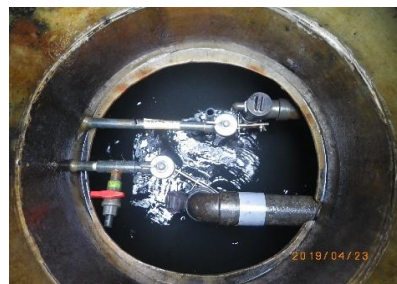
**スカム破碎装置・設置**

dsp排水処理槽の沈殿槽には、汚泥の堆積現場が多く見られます。浮上のスカムは点検時に好気槽に返送する必要がありますが、実施なく汚泥引抜きを要請しています。当該処理槽は、スカム破碎装置を設置しスカムの浮上を無くしています。

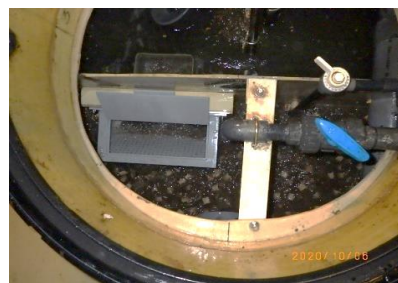
**新型スクリーン設置**

当処理槽の短所は①担体が漏れ防止スクリーンに閉塞しトラブルします。②担体が数年で破損、スクリーンを通過し故障を誘発します。そのために、担体漏れ防止**新型スクリーン**を補助設置し問題を解決しています。

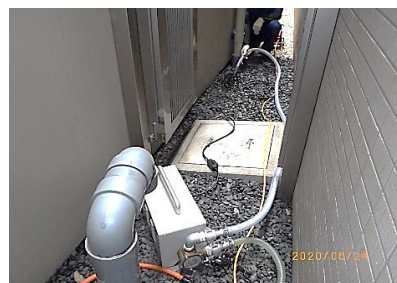
**臭気配管・閉塞解除**

dsp排水処理槽の臭気・横引き埋設配管には、結露水が溜まり排気に支障を及ぼしている箇所があります。

当該箇所は、埋設配管に溜まった水を自給式ポンプで引き抜きました。その結果、排気は正常を取り戻しました。
