### 今だから言えますが、過去にこんな放置点検を引き継ぎました！！

### 水物語 No87

株式会社クリーンテックサービス東京

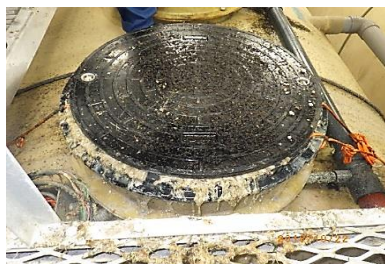
流入ポンプ槽

ポンプ槽は満水、ポンプは停止、フロートはポンプ槽外で起動・警報停止中で、流入水はMHより溢れていました。

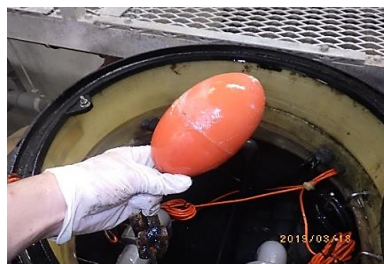
流入ポンプ槽

ポンプ引き上げて、ポンプに詰まった担体を除去し、ポンプ槽に堆積の担体も槽外に取り出し、ポンプはフロートによる正常運転となりました。

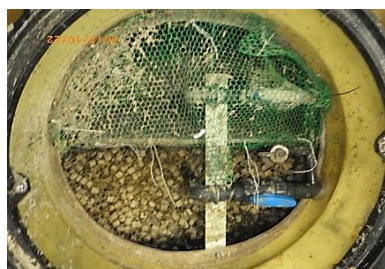
担体流動槽

担体漏れの形跡あり、曝気ブローは停止、担体漏れ防止の網を設置してありました。明らかに異常事態です。

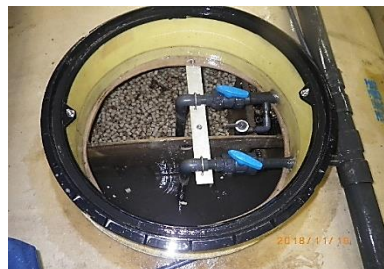
担体流動槽

担体による閉塞防止は正措置を設置し、担体漏れ防止の網を撤去、停止ブローを稼働し正常運転とする。

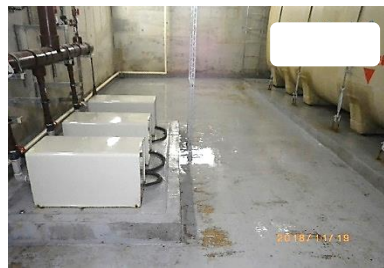
dsp処理槽室

処理槽室床を清掃し、元の処理槽室を取り戻しました。その結果、処理槽室からの悪臭は少しずつ消えて行きました。

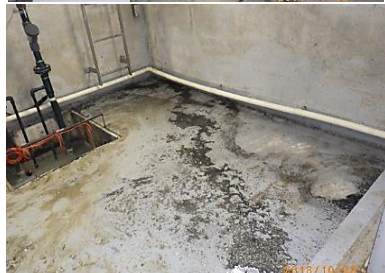
床排水ポンプ槽

流入ポンプ槽を溢流の排水は、床を伝って床排水ポンプ槽へ、その床排水ポンプから放流されてきました。点検報告書は異常なし。

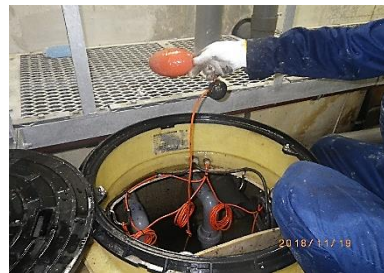
放流ポンプ槽

分離槽と放流ポンプ槽を清掃し、処理水は正常な浄化順路を経て、放流ポンプ槽より下水道に排水となり、正常な運転を取り戻しました。
