# 温室効果ガス排出量削減！ メンテナンスニュース

第115号

2022年12月発行

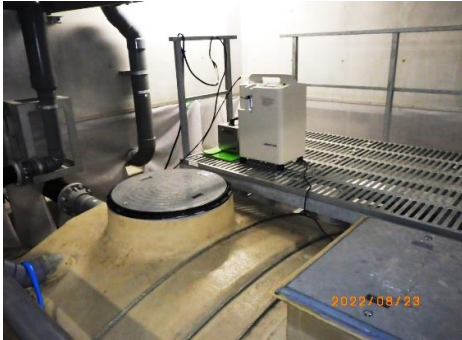
新型HVシステム  
試験（特許出願）

当該dsp処理槽は油の流入により、悪臭と水質に支障が。急遽、**出願中**の新システムを設置。結果は数日で臭気と水質が改善。

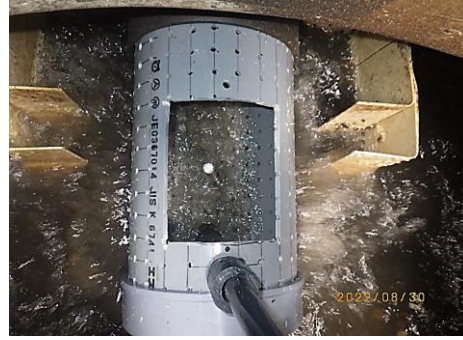
Newスクリーン  
試験設置

担体の処理槽は、担体の破損が激しくスクリーンを通過しポンプ槽に流れ警報を発します。多様なスクリーンで**担体流出と閉塞のテスト**中です。

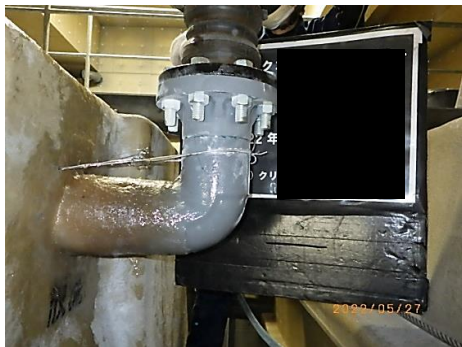
放流ポンプ配管  
補修

当該dsp処理槽の放流配管は、ウォーターハンマーによる衝撃が大きく、配管接合部が離脱しました。塩ビ接着に**FRP被覆固定**しました。

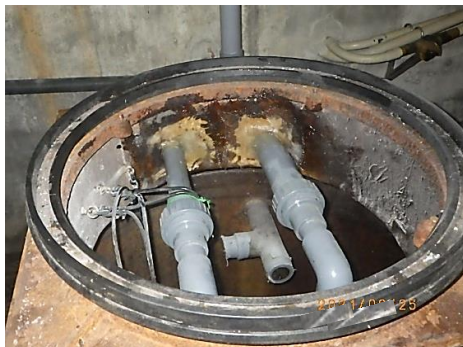
放流ポンプ配管  
修繕

当該dsp処理槽の放流配管は、上下トラップ配管でポンプ停止の衝撃が大きく離脱、**トラップをなくし逆止弁を縦から横に変更**。襲撃は大幅に減少。

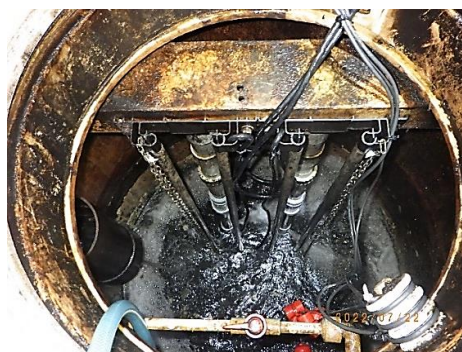
油脂ゼロポンプ槽  
に改修（特許）

当該中継ポンプ槽は油脂の堆積が多く、**油脂ゼロポンプ槽3ヶ所改修のみを請け負**いました。1ヶ月後、結果は油脂ゼロを実証。

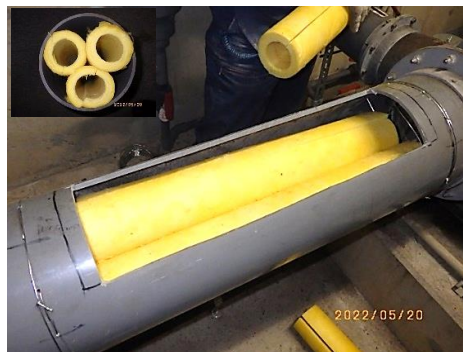
臭気ファン騒音  
消音器設置

dsp処理槽の臭気ファンは出力が大きく、騒音は処理槽にバックし、処理槽外に騒音として苦情が。**臭気配管を利用して消音器**を。結果は苦情消えました。
