DSP処理槽点検報告より、解決を要する課題！

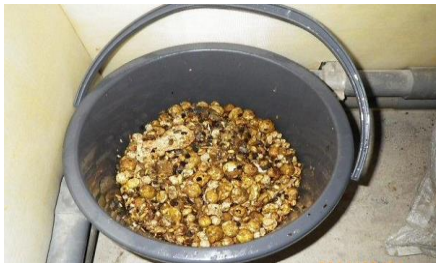
流入・原水ポンプ槽に堆積する油脂

流入・原水ポンプ槽には、多量の油脂分が浮上堆積します。そのまま放置すれば固化し、悪臭もしくはポンプに絡み故障の原因となります。油脂分が固まらないように散気装置を設置の箇所もありますが……。これは、油脂分がボール状となり問題の解決に至っていません。汎用の洗剤で油脂分を溶解する方法もありますが、完全な解決法ではありません。最良の方法は、油脂がボール状になる前にポンプで処理槽に送ることです。油脂分の繰り返しの引き抜きは排水総量規制で排水基準を超える恐れも想定されます。写真は槽内で油脂分を分解し、含水率の低い性状に変化させたものです。

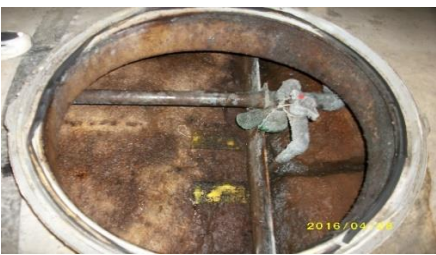
嫌気・可溶化槽に堆積する未消化汚泥

DSP排水処理槽には、嫌気可溶化槽を組み込んだ処理槽もあります。当該処理槽は、通常年に1回か数回の汚泥引抜きが行われています。可溶化を促進し汚泥の堆積を遅らせる、若しくは減容を図る手法もあります。1つは、嫌気可溶化槽への返送水循環量を増やし消化を促進することです。循環量は、1日・2回転以上が望ましい。この場合、嫌気可溶化槽を常時攪拌し強い臭気を発生することもあります。もう1つは、DSP・HVシステムを設置することです。この方法を用いれば臭気問題から解消されます。
