DSP処理槽・修繕及び是正措置報告より！

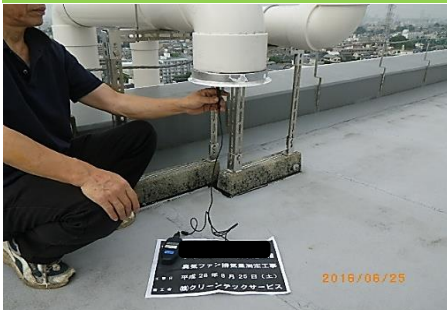
屋上への臭気・排気量測定

処理槽周辺に臭気が漂い悪臭発生の現場です。屋上の排気量を測定・数値の確認を行いました。是正措置実施はこれからですが、まずは、処理槽にDSP・HVシステムを設置し悪臭を消去しています。

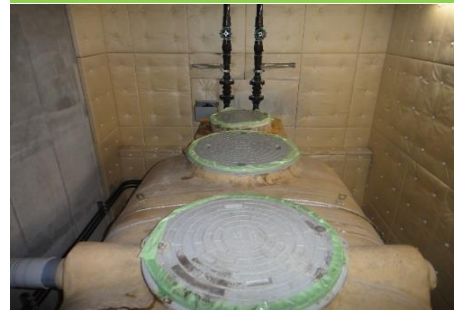
開口蓋より害虫が臭気が……

以前の業者は、開口蓋より害虫と臭気が発生するとのことで、ガムテープで封印をしていました。槽内の発生要因を除去し害虫と臭気が無くなりました。ガムテープは破棄し正常な状態を回復しました。

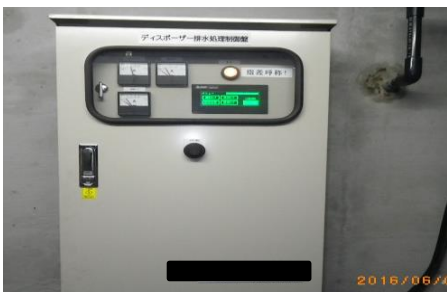
制御盤・タッチパネルの損傷

マイコン・シーケンサーの表示タッチパネルの明かりが消えました。結果は、タッチパネルの寿命で交換となりました。交換までの期間は制御盤の操作ができなくなりヤキモキしました。

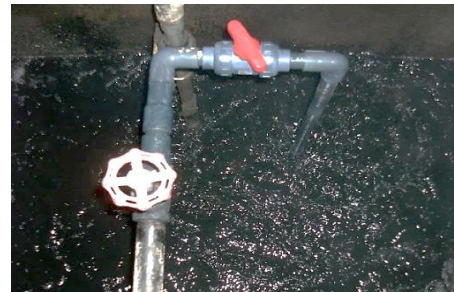
散気装置・閉塞解除

既設の散気装置の曝気が弱くなり、臭気が漂い始めました。修繕工事で散気装置の交換を実施し、正常な曝気を回復致しました。
