換気不十分がもたらす不具合事例

事例ー1

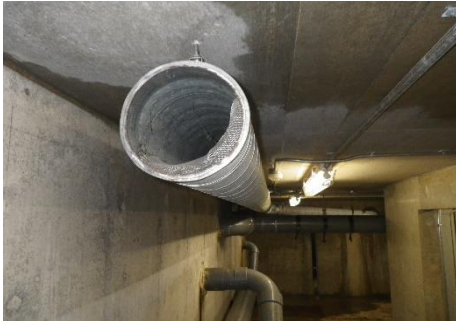
管理スペース給気口

管理スペースの天井に結露が発生しました。

その原因は、換気量の不足にありました。よって、結露により排気ファンの絶縁低下と蛍光灯の漏電が生じました。

給気口、排気ファン吸い込み口、屋外給気・排気口のステンレス金網を開放した結果、数分の間に天井の結露水の消えたのが分かります。給排気口の埃除去清掃は不可欠ですが、給排気口は目詰まりのしない、目の粗い金網が適切と判断致します。

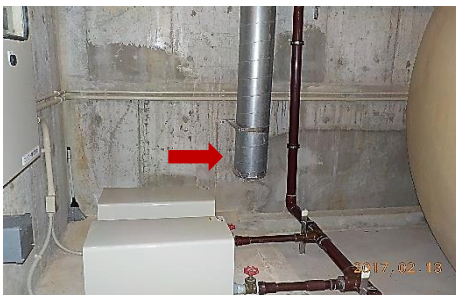
管理スペース給気口

当該処理槽の管理スペースの換気は、自然給気と排気ファンで成り立っています。

給気口より給気された空気はブローに吸気され、処理槽に入った空気は曝気のと臭気配管を通して屋上に排気されています。

また、給気口金網の埃での詰まりは、排気に必要な空気量の不足を招きます。

この場合の換気は、給気・排気ともファンの設置が、給気の強制・排気の自然の方が臭気が外部に排出され難いと考えますが……。

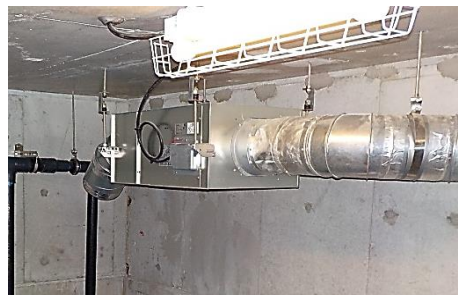
管理スペース排気ファン

一方、排気ファンは管理スペースの強制換気を行います。給気された空気の一部はブローに回ります。

その結果、臭気配管で屋上に排気される臭気が、排気ファンより少し屋外に強制排気され、その周辺に臭気が漂う現象が生じました。
