ディスポーザー処理槽、経年劣化による不具合発生・・・。

是正措置を施しました。

水物語No49

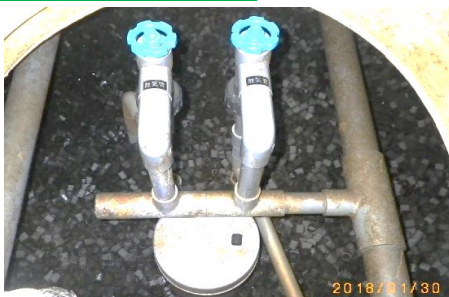
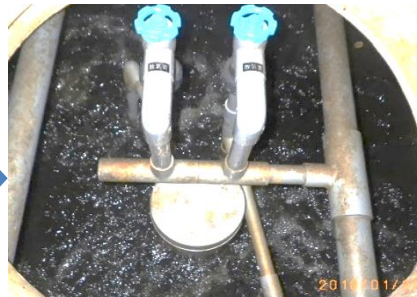
担体漏れ、是正措置

処理槽内の上下に施された担体流出防止網からの担体流出が見られます。担体流出防止網の修繕を試みましたが、再三の担体流出となり、逆転の発想で流出網を撤去しました。尚、汚水の移行部には担体流出防止装置を設置致しました。結果、担体は大きく回遊・流動し、担体の流出がなくなり処理能力が向上しました。

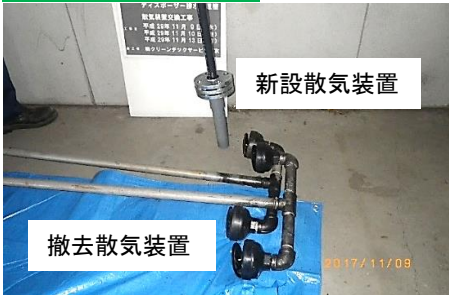
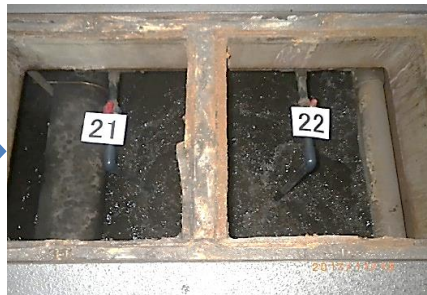
散気装置閉塞、是正

散気装置・ディフェザーの閉塞で、①溶存酸素濃度が上がらず、②担体流出防止網に担体が張り付き槽内満水、③臭気漏れが生じました。弊社独自の散気装置に交換しました。結果、担体は流動し、DO回復、担体による閉塞はなくなり、臭気も全くなりしました。

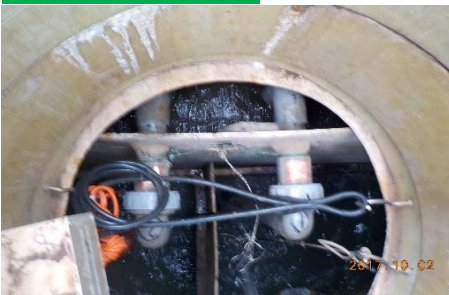
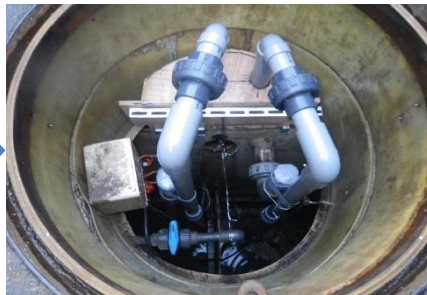
担体逆流、是正

流入ポンプ槽から無機分離槽にポンプUP配管の吐出空間が足りていません。一方、担体流動槽スクリーンの閉塞で溢れた担体は無機分離槽に貯留されます。ポンプ配管の吐出空間が少なく、ポンプ稼働時は水位が上昇し、ポンプの停止と同時に逆流現象が起きます。その時担体もポンプ配管を通して逆流します。吐出空間を設けました。その後、逆流現象は生じていません。
