担体流出防止スクリーン、詰まりSTOP実験開始！

水物語No51

株式会社クリーンテックサービス東京

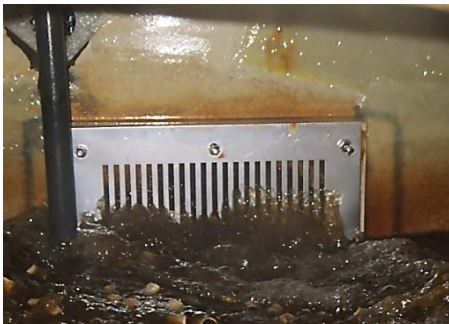
ディスポーザー排水処理槽には担体流動槽を組み込んだ処理槽の設置も多く見られます。担体流動槽には担体流出防止スクリーンが設置されています。当該スクリーンは、未分解の繊維物及び担体そのものが付着し、汚水の移行を妨げることがあります。その結果、処理槽は異常水位となり警報を発することとなります。今回、当該スクリーンの閉塞解消を目指し実証実験を試みました。

写真①	実験前のスクリーン	
写真②	実験用スクリーン	
写真③	実験用スクリーン取り付け	
写真④	散気管設置	
写真⑤	実験開始、1ヶ月	
	繊維物による閉塞	少し
	破損担体の閉塞は	なし
	スイカの種の詰まり	少し
	水位の異常上昇は	なし
写真⑥	洗淨し実験続行

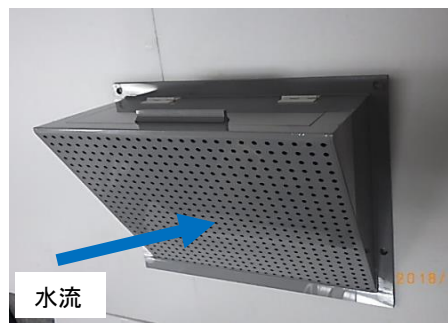
写真②

- 1 水流に対して90度の角度でのスクリーンでなく、写真のように斜めのスクリーンを試用しました。
- 2 その結果、繊維物や固形物などは、スクリーンに張り付けず滑り落ち、スクリーンは閉塞を免れています。

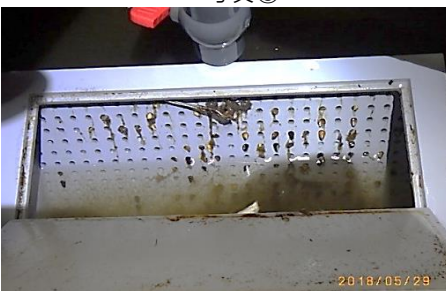
写真⑤

※当該処理槽の担体は柔らかくなり二つに割れてきました。割れた担体はスクリーンで閉塞するか、そこを通過し分離槽及びポンプ槽に入り悪戯をするかでした。
