担体流出防止スクリーン、擦り抜けSTOP実験その2開始！

株式会社クリーンテックサービス東京

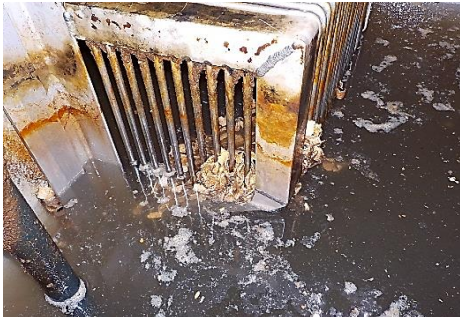
実験前

スクリーンを外すために水位を少し下げました。担体がスクリーンを擦り抜けていくのが分かります。

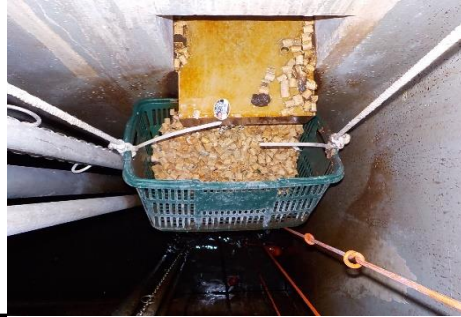
実験前

スクリーンを擦り抜けた破損担体は、沈殿分離槽を通過し放流ポンプ槽の入口で捕獲していました。

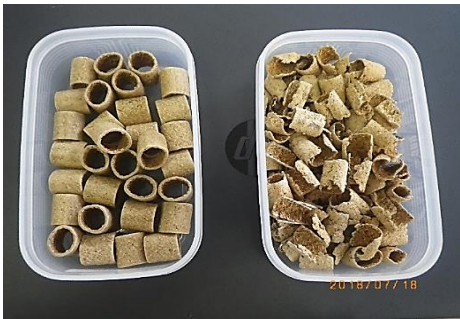
左: 正常な担体
右: 当該破損担体
2018年1月
使用開始

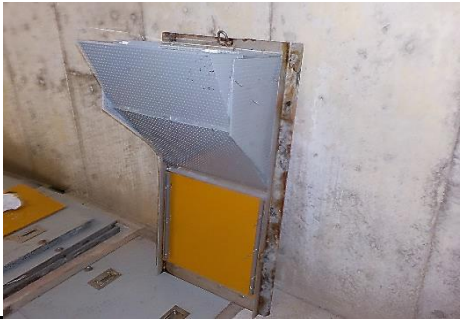
破損した担体が流出しポンプに絡まないように、パンチング塩ビ板でスクリーンを覆いました。

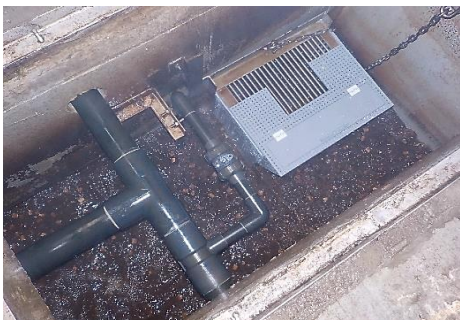
実験開始

パンチング塩ビ板に繊維質も破損した担体も絡んでいません。順調に次槽に処理水を送っています。
