### 臭気、ここでも消えました！（測定は継続中）

#### 事例-1 ディスポーザー処理槽室換気排気口、臭気測定

#### 事例-2 悪臭対策にハイブリッドシステム導入後の臭気測定

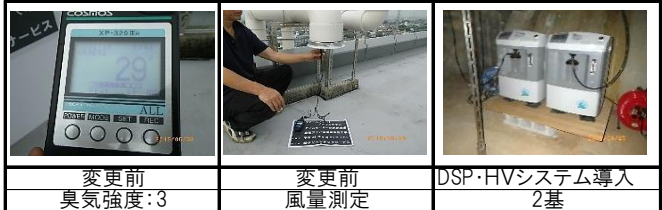
処理槽上部は立駐通路で、よく我慢した悪臭(臭気指数:29)が漂っていました。近隣の住民より苦情が寄せられていました。処理槽にDSPハイブリッドシステムを導入しました。

変更前臭気強度:3      変更前風量測定      DSP・HVシステム導入2基

2017年11月 臭気指数:10 臭気強度:2	2017年12月 屋上排気口 臭気強度:1	2018年1月 臭気指数:0 臭気強度:0

2018年2月 臭気指数:0 臭気強度:0	2018年3月 臭気指数:3 臭気強度:1	2018年4月 臭気指数:3 臭気強度:1

2018年5月 臭気指数:0 臭気強度:0	2018年6月 臭気指数:3 臭気強度:1	2018年8月 臭気指数:0 臭気強度:0

※ 維持管理当初は屋上の排気量は60%にとどまり、処理槽室に漏れた臭気が蔓延し屋外に排出されていました。HVシステム導入の効果で、臭気はほとんど感じなくなりました。
