メンテナンスニュース

是正措置必須事案・解決事例集(1)

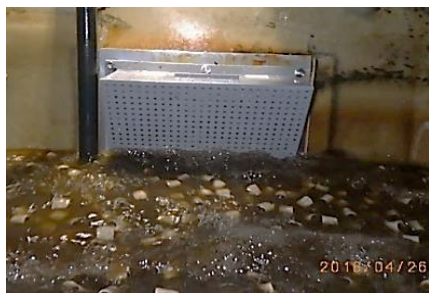
当該処理槽の担体流出防止スクリーンは、難分解の繊維質や担体で度々閉塞を起しました。

その結果、担体はポンプ槽に流出し放流ポンプに詰まり過負荷・満水警報を生じていました。

新しいスクリーンの設置で閉塞ゼロを実現しました。

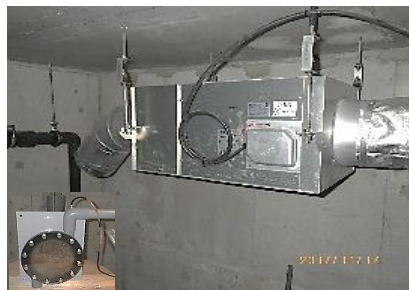
当該処理槽室の換気は、強制排気ファン方式のため給気が十分でなく、屋外に臭気を放出していました。

強制給気ファンに変更し、DSP・HVシステムを設置しました。

結果、屋外排出の臭気はゼロとなりました。

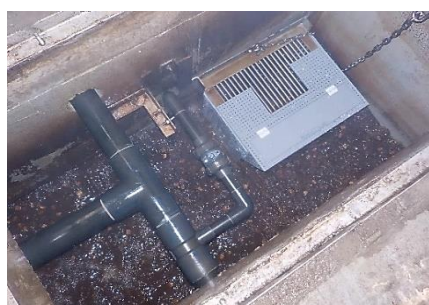
当該処理槽の担体は、軟質化し割れて既存のスクリーンを通過しました。

通過した担体は分離槽を経由し放流ポンプ槽に流出し閉塞・過負荷・満水警報を度々発生させました。

新しいスクリーンの設置で、閉塞及び担体の流出はなく警報もなくなりしました。

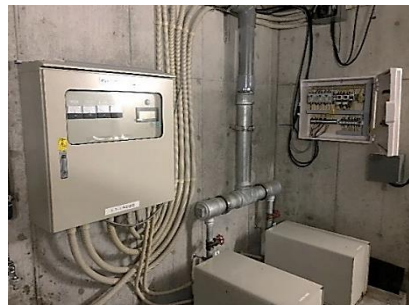
激しい落雷の性で制御盤は制御不能となりました。

本制御盤はマイクロセンサー組込型です。

緊急の修復は不可能であり、緊急盤の設置で直ちに正常運転を取り戻しました。

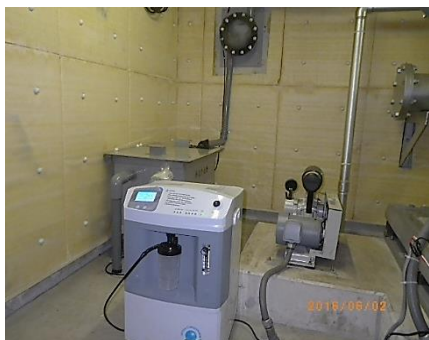
当該処理槽からの悪臭が屋上からベランダに漂い、維持管理点検者はブローを止めました。

暫くは悪臭から解放されましたが、その後処理槽内は腐敗し再び屋上に悪臭が漂いました。

委託要請があり、DSP・HVシステムの出番となりました。結果は堆積物を引抜かず消化し臭気なく順調に運転しています。

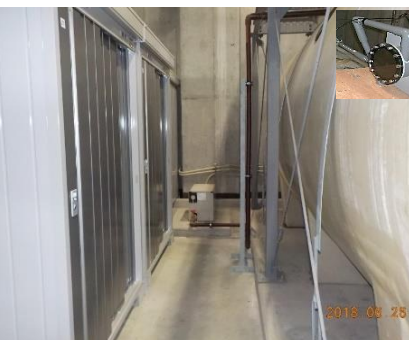
当該処理槽室は臭気が強く、害虫も飛散している状態で管理の委託を受けました。

DSP・HVシステムを設置しました。1ヶ月を待たず臭気も害虫も消えました。
