フロートスイッチの故障、原因は……！！

水物語 No61

株式会社クリーンテックサービス東京

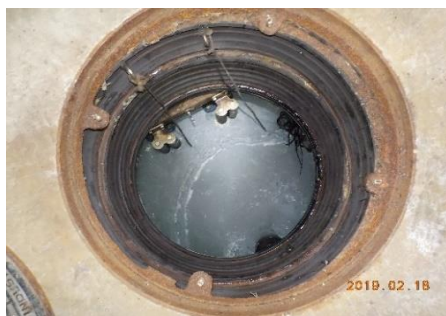
写真-1

写真-1は、ディスポーザー排水の中継ポンプ槽です。

夜間に満水警報がなり急遽出動となりました。

現場は、写真の通り満水でした。

- 1、初めに手動運転で水位を下げ、満水を解除しました。
- 2、次にフロートスイッチを引き上げて、上下するとポンプは動きました。
- 3、その後、中継ポンプ槽に水を入れましたが、フロートは浮上せずポンプは停止のままでした。
- 4、原因は、フロートの電線の硬化でフロートが浮上しないことと分かりました。
- 5、急ぎフロートを交換し、一応正常運転を取り戻しました。

※写真-1は修繕提案をしていましたが、修繕発注が遅れての事象です。

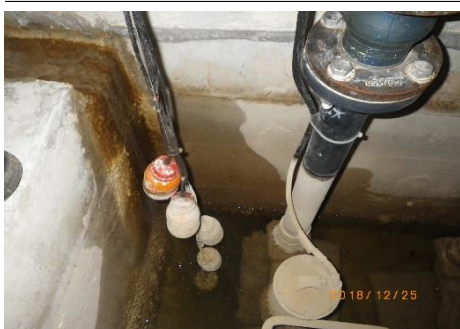
写真-2

写真-2は、ディスポーザー排水処理槽の床排水ポンプです。

現場から当該ポンプが動きっぱなしで止まりません、と連絡がありました。

1、急ぎ現場に駆け付けると写真の通り、水が無いのにポンプは稼働中でした。

2、フロートを引き上げて上下すると、直ちに停止しました。

3、原因は、フロートが自由に動きにくい支持方法での固定と、
フロート電線の硬化と判断致しました。

4、尚、当該設備は弊社のメンテ範囲外ですが、
フロートスイッチの交換を要請中です。

※写真-2はメンテナンスの範囲外ですが、連絡があり対応させて頂きました。

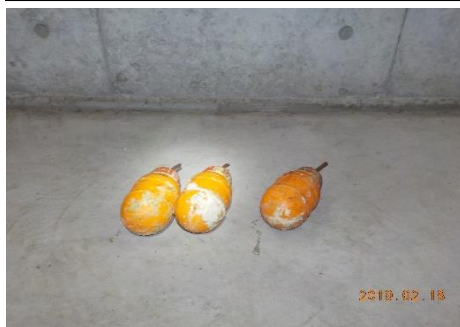
写真-3

写真-3は、写真-1の撤去フロートです。写真-2のフロートも同型です。

弊社取扱いフロートの約2倍以上の重量があります。

フロートは、長期間の使用で電線が硬化しますが、

当該フロートは硬化が速いです。

今後の対策

- 1、緊急用フロートを常備する。
- 2、故障が生じた時は直ちに緊急用で対応し、正常運転を取り戻す。
- 3、故障の恐れを早めに通知し、緊急事態を避けることとする。
