DSP排水処理槽・保守点検 ポンプ編

水中ポンプ点検

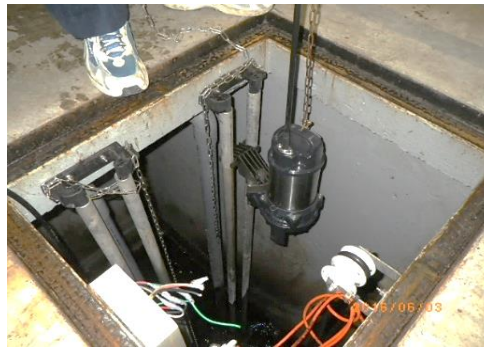
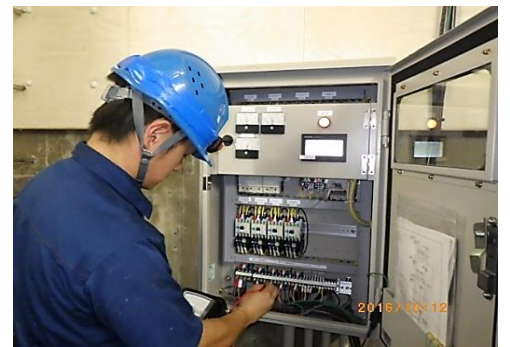
絶縁測定(制御盤)	<p>水中ポンプは文字通り水中に設置されており、モーター部の絶縁が最も危惧される場所です。また、制御盤までの距離が長くなれば、プールBOXで中継結線をするのが一般的です。処理槽内に設けたプールボックスは、水分が溜まりやすく湿気に侵されやすく絶縁低下を引き起こす要因となっています。</p> <p>ポンプメーカーの仕様によれば、新設時の正常測定値を20MΩ以上と記載しています。経年劣化または施工の環境により低下を招く恐れは十分にあります。</p> <p>絶縁抵抗値が、1MΩを切ればポンプは絶縁不良で停止の可能性が高いです。点検では、そうならないように対策を講じる必要があります。</p>								
Aメーター測定	<p>Aメーター(電流値)の数値でポンプ運転の良否が判断できます。</p> <table border="1" data-bbox="587 786 1326 857"> <tr> <td>0.15kw</td> <td>0.9~1.2A</td> <td>0.25kw</td> <td>1.3~1.5A</td> </tr> <tr> <td>0.4kw</td> <td>1.7~2.3A</td> <td>0.75kw</td> <td>2.7~3.3A</td> </tr> </table> <p>本数値より高ければ、逆転運転の恐れあり、または過負荷の恐れありです。</p> <p>本数値より低ければ、空転の恐れありです。ポンプの吸い込みが十分でなく空回りの状態と推察できます。ポンプを引き上げて、ポンプ設置箇所の堆積物を除去する必要があります。数値測定に当たっては、数回の運転で正確な値を把握することが求められます。</p>	0.15kw	0.9~1.2A	0.25kw	1.3~1.5A	0.4kw	1.7~2.3A	0.75kw	2.7~3.3A
0.15kw	0.9~1.2A	0.25kw	1.3~1.5A						
0.4kw	1.7~2.3A	0.75kw	2.7~3.3A						
ポンプ揚水量測定	<p>ポンプ吐出し箇所、吐出し量を点検する。</p> <p>尚、ポンプの吐出空間が十分か、逆流の恐れがないか点検する。</p>

- 1、ポンプの交換は運転時間8,000hが目安です。
- 2、処理施設の規模により交換の年数が異なります。
- 3、モーター保護部メカニカルシール損傷は交換時期。また保護オイル補充・交換も対策の一つです。
