新規委託案件 好気処理槽内に多量の汚泥が浮上？ 脱臭システムの副次効果を狙い、汚泥減容を進行中！！

株式会社クリーンテックサービス東京

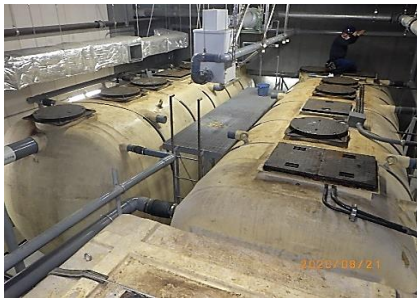
ディスポーザー排水処理槽
脱臭システム設置前

処理槽、全体配置
9月新規にメンテナンス委託を受けた案件です。

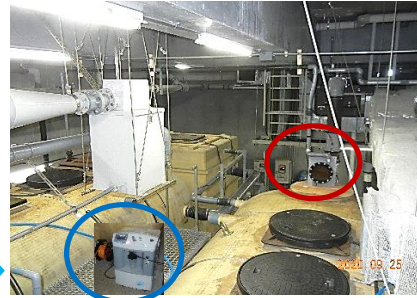
ハイブリッドシステム
脱臭システム設置後

◎赤枠部は、酸素溶解装置です。

脱臭と浮上堆積汚泥の消化を目的に同システムを設置しました。

◎青枠は酸素製造器

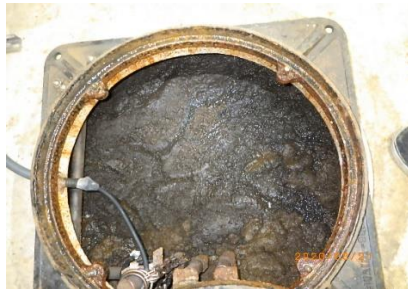
好気処理槽
脱臭システム設置前

好気処理槽内は、汚泥貯留槽と見間違えるくらい汚泥が浮上堆積しています。
曝気の気泡が全く見えません。表面曝気の効果なし。

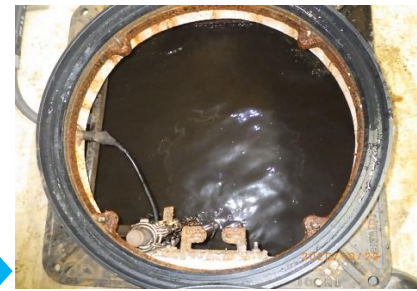
ハイブリッドシステム
設置後1ヶ月

堆積汚泥の消化分解がはっきり判ります。

臭気は、全く消えました。

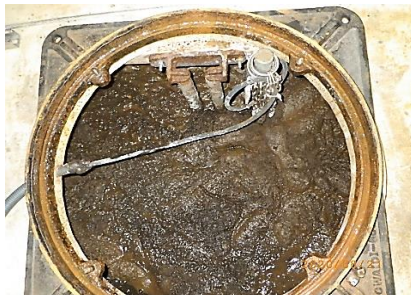
好気処理槽
脱臭システム設置前

好気処理槽には、全部で6基の空気供給装置が設置されています。
設置箇所全部の槽内汚泥堆積状況は、ほぼ同じです。

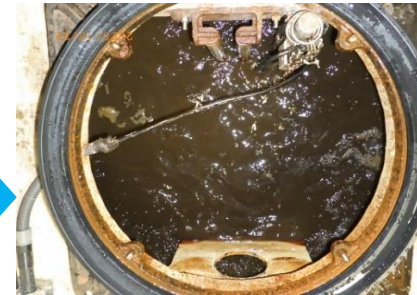
ハイブリッドシステム
設置後1ヶ月

処理槽全体の堆積汚泥は消化分解が進行し、30分SV、80%から10%まで減少しました。

勿論、臭気は消えています。
