ティスポーザー排水処理槽室

床排水ポンプ故障につきポンプを交換したが……？

配管内に付着の固い白華が、ボール逆止弁に絡み弁開放ならず、満水警報頻発！！

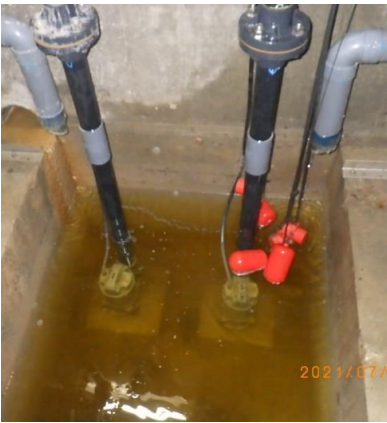
逆止弁交換・前

赤枠の白華はコンクリートから出た、炭酸カルシウムが硬化し湧水の鉄分によって茶色に変色したものとされます。

既存のボール逆止弁は、ボールを取り除き逆止弁の役割を無くしています。ゲリラ豪雨が想定されます。ボール逆止弁は危険です！

床排水ポンプは経年劣化で故障しました。ポンプにもポンプ槽にも、固い白華が茶色に変色し付着しています。それは配管内部にまでも付着していました。ポンプを交換後、配管内に付着の白華が剥離し逆止弁に絡んで警報が頻発しました。対策として、逆止弁をボール型からスイング型に交換しました。その結果、配管内部に付着の白華は剥離しますが、弁の開閉には支障なく、ポンプは正常に排水しています。

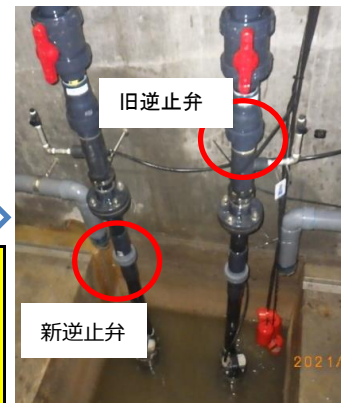
ポンプ交換、
逆止弁交換後

新たに設置のスイング逆止弁
